## TÓPICO 5 – Património Histórico

### Reconstrução do pano sudeste do Baluarte do Cavaleiro

**Resumo.** O Baluarte do Cavaleiro é parte integrante do sistema de muralhas existente na cidade de Chaves e trata-se de uma construção em alvenaria de pedra datada do século XVII. O Baluarte é formado por três panos de muralha (nordeste NE, sudeste SE e sudoeste SO) e por dois cunhais de ligação. O pano SE sofreu dois colapsos parciais no passado recente. Este trabalho é relativo ao último processo de reconstrução deste pano que terminou em Fevereiro de 2007. Como este processo de reconstrução envolveu o quase total desmonte do pano SE, a escavação do solo a ser suportado pelo pano e a reconstrução desse pano, foi possível identificar a geometria real da secção transversal da muralha, a solução e processo construtivo adoptado e caracterizar o solo envolvente. O facto de existirem doze edifícios contíguos ao Baluarte do Cavaleiro motivou a necessidade de haver um controlo sistemático da estabilidade destas construções ao longo da empreitada de reconstrução do pano SE. Para o efeito, foi necessário caracterizar cada um desses edifícios, identificar todas as patologias existentes antes da

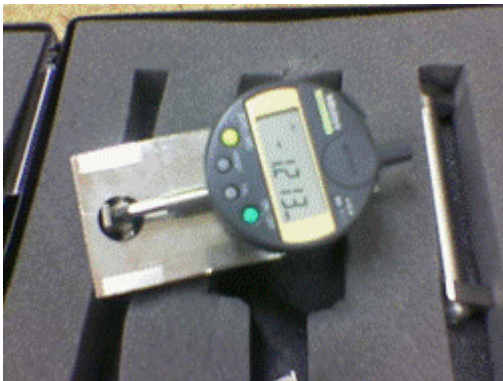
Figura 12: Extensómetro mecânico

O controlo da evolução da generalidade das patologias foi feito por observação directa in situ. Contudo, para a monitorização das fissuras usaram-se as seguintes técnicas de monitorização: testemunhos de gesso; extensómetro mecânico (Fig. 12), fissurómetros (Fig. 13); microscópio para detecção e medição de fissuras [5, 7].
